VEDLIGEHOULDELSESPLAN

Ejerlejlighedsforeningen Katrinebjergparken

06. April 2020

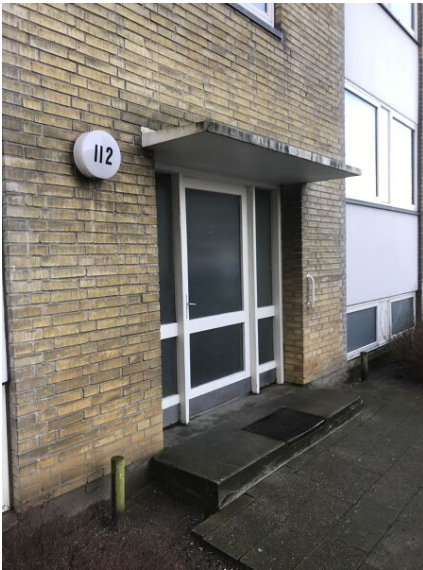
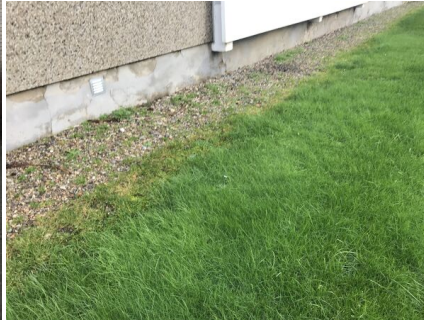
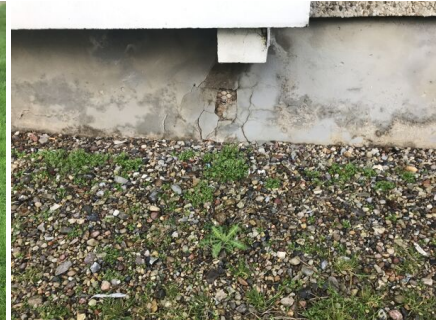
03 Sokkel

Beskrivelse Bygningen er opført på støbte betonfundamenter. Ved terræn er påført sokkelpuds, som er ført til eller under terræn. I sokkelpudsen især på havesiden er der revner og afskalninger og pudsreparationer er nødvendige.

Der er ved indgangspartier og flisebelægninger skjolder på sokkelpuds/beton, formentlig hidrørende fra saltning af belægning i vinterperioden. Disse skader vurderes kritiske, da armeringsjern i beton kan korrodere, hvis der er revner i betonen under pudsen.

Vedligehold Årligt eftergås sokkel mod gård og gade for revner, pudsafskalninger og malingens tilstand vurderes. Mindre revner og pudsafskalninger udbedres, så soklen holdes vandtæt. Evt. males med sokkelasfalt eller anden velegnet maling. Er der større revner i soklen, bør rådgiver tilkaldes for afklaring af evt. problemer med fundamentet eller lignende. Hvis soklen er opfugtet, eller der trænger vand ind i soklen, kan det være, fordi overfladevand ledes ind mod bygningen, regnvand der sprøjter op på soklen, at der om vinteren ligger sne op ad soklen eller, at grundfugt suges op i fundamentet. Der holdes øje med, om der er saltudblomstringer, som kan stamme fra muren eller fra, at der i løbet af vintermånederne bliver saltet.

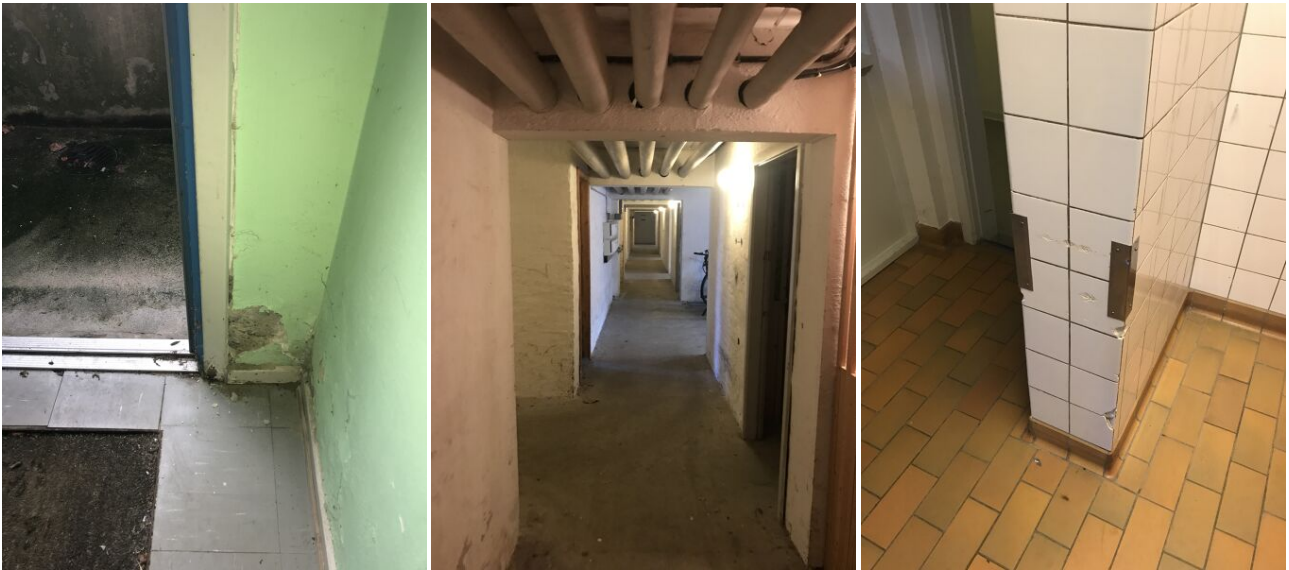
04 Kælder og fundament

Fundamenterne er udført som støbte betonfundamenter. Der ses ikke sætningsskader i fundamenter.

Kælder fremstår generelt i god stand, men ved yderdøre og gangarealer ses der pudsskader og mindre afskalninger. Fyrrummene er med pudsafskalninger og begge trænger til reparationer og maling.

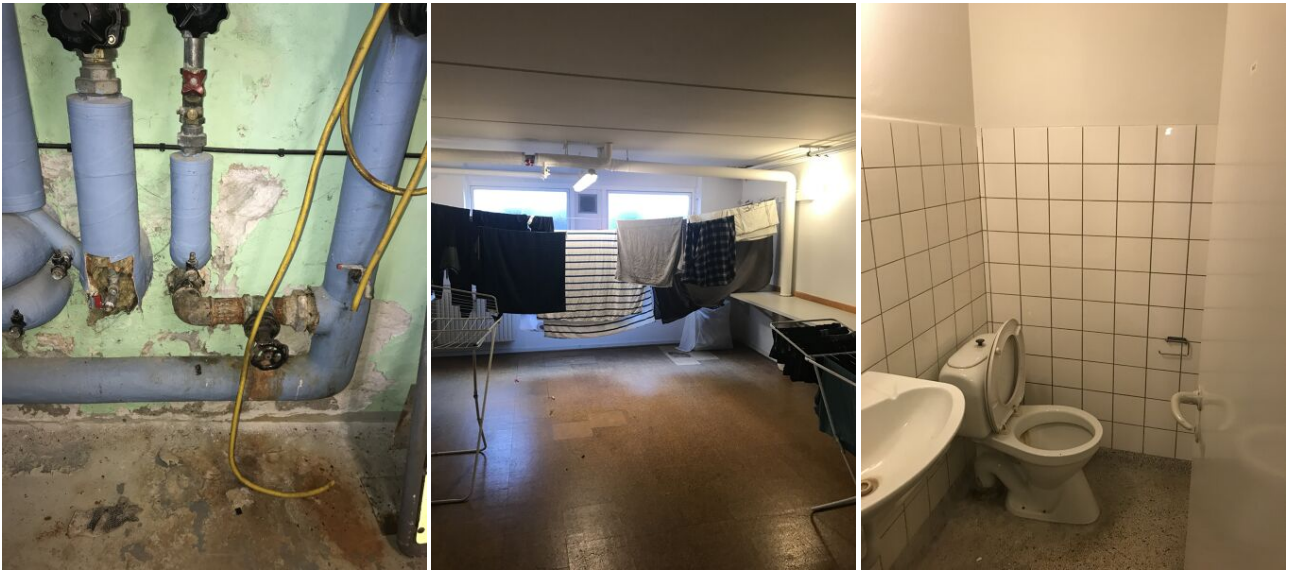
05 Kældergulv

Kældergulvet er udført som støbt beton og ses lokalt med mørke misfarvninger, formentlig efter fugtpåvirkning. Der forventes ikke at være underliggende kapillarbrydende lag. Kældergulvet er i fin stand med få synlige revnedannelser. Revnerne vurderes ikke at være af kritisk karakter. I vaskerummet og på toilet er gulvet etableret som klinke-/terrazzobelægning og ses i fin stand. I indgange og i tørrerum er der linoleums- og korkflisebelægninger med løse dele som bør repareres eller evt. udskiftes hele belægningen.

Kældergulve eftergås for revner, huller og områder, der lyder hult. Sådanne områder kan være tegn på, at underlaget er undermineret fx pga. kloakledninger, som er faldet sammen. Det kan også skyldes, at underlaget har sat sig, hvorved der kommer et hulrum. Kældergulvet skal være udført med fald mod evt. afløb. Belægninger efterses for løse dele.

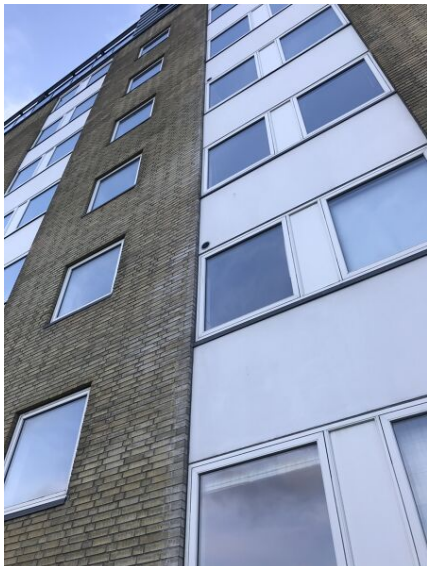
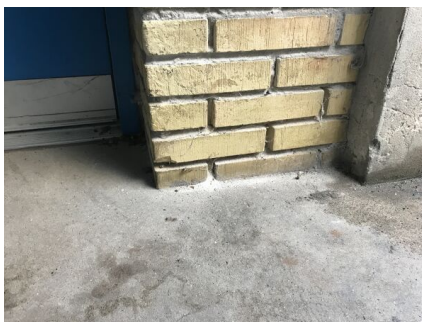
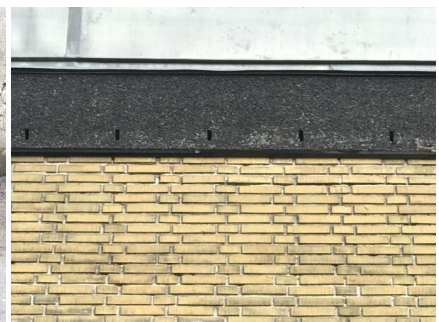
06 Facade mod gade

Gadefacaden er opbygget i betonelementer med skalmurede facader og pudsede brystninger. Murkrone under ny tagetage er udført i beton belagt med skiferplader. Skiferpladerne fremstår med skår og revner som skal repareres sammen med underliggende murværk som fremstår er med mangler, defekte mursten og porøse dele.

Facader gennemgås for revner, udtræk, afskalninger og misfarvninger. Ved registrering af skader anbefales det at rådgiver kontaktes for vurdering af skadernes omfang. Fuger omkring vinduer og døre skal være intakte og slutte tæt i alle hjørner.

Murede facader gennemgås for manglende mørtelfuger, algebegrøninger, revnedannelser og /eller fugtpåvirkninger. Der holdes øje med, om mindre revner udvikler sig. Ved større revner eller revner, som udvikler sig, anbefales at kontakte en rådgiver for klarlægning af årsag og metode til udbedring, herunder at iværksætte foranstaltninger, så revnerne om muligt ikke opstår igen. Fuger opretholdes og skiftes, hvor huller eller revner er opstået. Fuger omkring vinduer og døre skal være intakte og slutte tæt i alle hjørner. Revner i sålbænke eller gesimser er vigtigt jævnlige at udbedre for, at underliggende facademur ikke op fugtes, da dette kan medføre frostsprængninger. Ved forvitrede teglsten vurderes, om disse skal udskiftes. Årsagen til skaderne klarlægges for at forebygge, at de opstår igen. Ved opfugtet facade er det vigtigt at kende til årsagen. Der kan være tale om opstigende grundfugt, vandskade m.v. Det anbefales at en rådgiver kontaktes, hvis årsagen til fugten ikke er åbenlys.

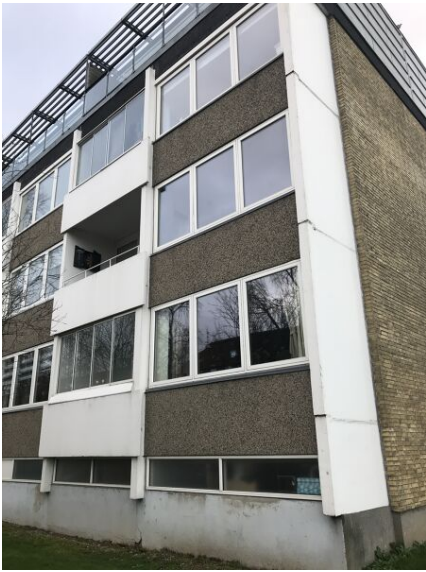
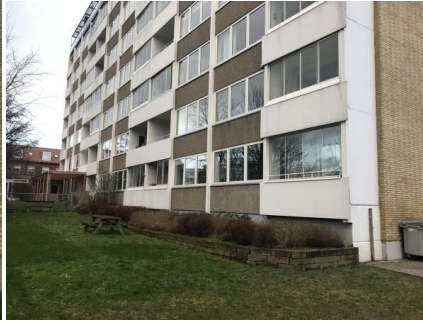
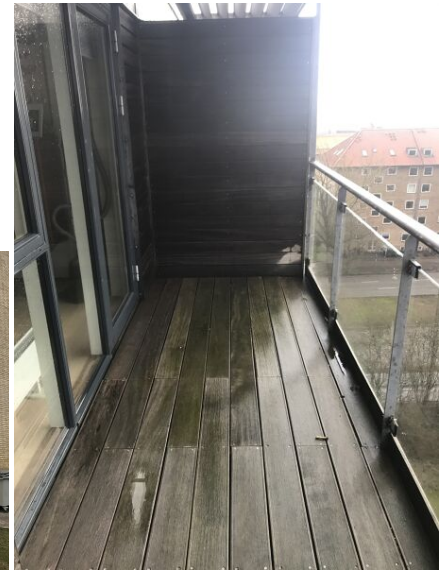
07 Facade mod gård

Der er indtrængende regnvand i øverste del af højhuse, i 96 6., th. ses fugtskader. Der vurderes at der er tale om utæthed i gammel murkrone eller tætning mod ny tagetage. Opfugtningen holdes under observation. Det bør på sigt overvejes at efterisolere og montere pladebeklædning ved overgangen mellem tagetagen og gammel murkrone. Teknisk gennemgang fra lift er nødvendig.

Facader gennemgås for revner, udtræk, rust, afskalninger og misfarvninger. Ved registrering af skader anbefales det at rådgiver kontaktes for vurdering af skadernes omfang. Fuger ved samlinger, omkring vinduer og døre skal være intakte og slutte tæt i alle hjørner. Lette pladebeklædninger efterses for utætheder og løse dele, defekte dele udskiftes ved revner eller brud.

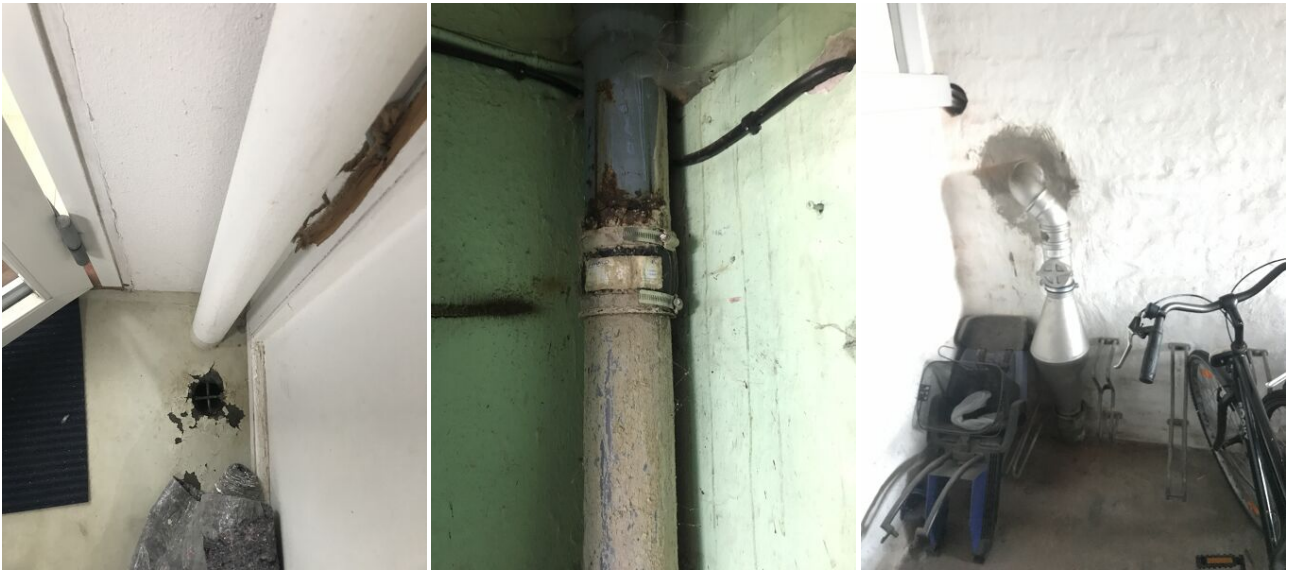
11 Tagrender og nedløb

Beskrivelse Tagrender og nedløb er udført i støbejern, RF stål og zink. Mod altaner fremstår nedløb i støbejern og er derved beskyttet mod slag. Der kunne ikke konstateres utætheder, enkelte rørdele i kælder fremstår med rust. Det er oplyst at tagnedløb med bladfang i tagpaptage og nedløb renses løbende. Rengøring af nedløb på altaner varetages af lejlighedsejerne selv.

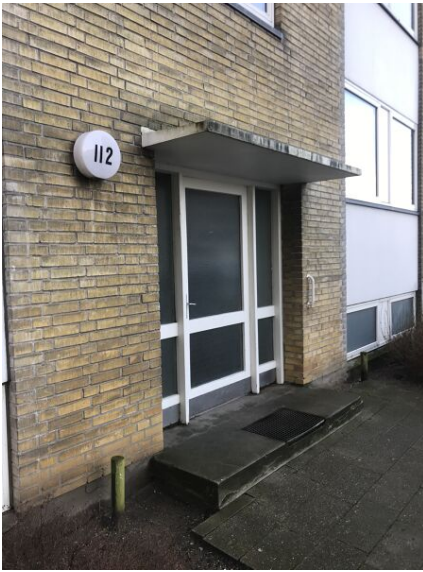
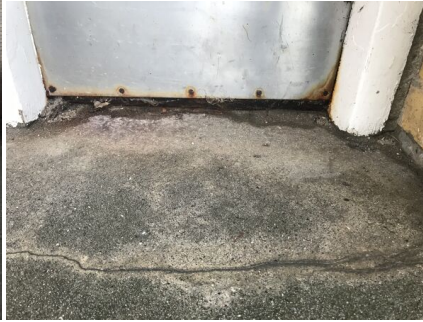
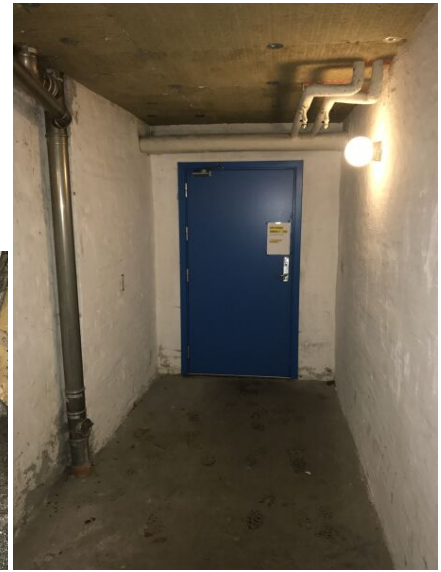
12 Yderdøre

Beskrivelse Yderdøre til hovedtrapperne er udført i træ og trænger generelt til maler- og snedkermæssig vedligehold. Der er målt forhøjet fugtindhold i bundstykke og nederste del af sidekarme. Bundskinner og RF-plader på indgangsdøre er med rustne dele som bør udskiftes. Dørpumper på yderdøre vurderes i rimelig stand. Låse, greb og besætning er generelt slidt og i ringe stand. Kælderdøre er malede pladedøre i god stand.

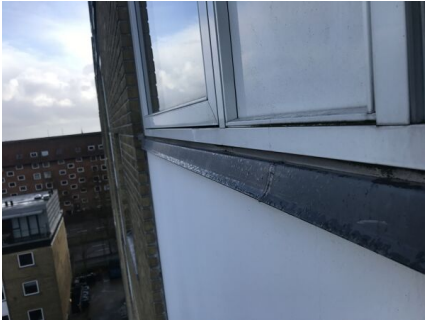
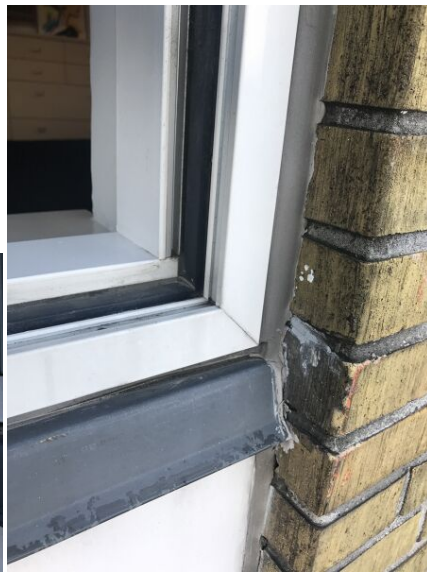
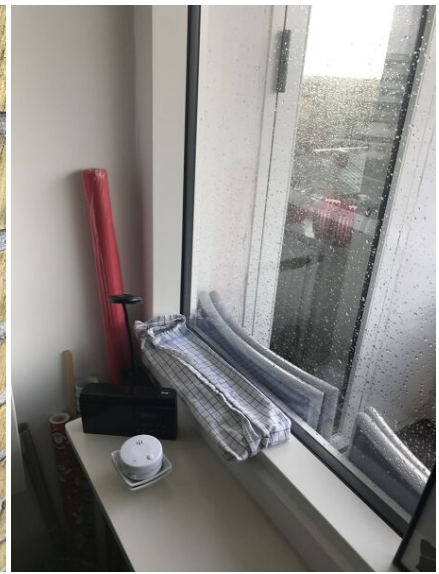
13 Vinduer

Der er i tagetagen i trappeopgange tegn på utætheder omkring vinduesfuger eller tætningslister. Vinduer efterses og defekte dele udskiftes, indvendige fugtskadede i false repareres og malerbehandles.

Vinduer af træ/aluminium skal som udgangspunkt ikke vedligeholdes på den udvendige aluminiumsoverflade. Det anbefales dog altid jævnligt at afvaske overfladerne med fx autoshampoo, samt følge producentens anvisninger for øvrig vedligeholdelse og justere og smøre gående dele. Er der defekte beslag udskiftes disse hos ejerforeningens regning. Vinduer kontrolleres for, om de slutter tæt eller der er behov for justering. Tætningslister skal være hele og elastiske. Termoruder skal være tætte og klare. Kældervinduer kan være særligt udsatte for skader som følge af fugt i især karmtræ, disse skal efterses inde fra kælder.

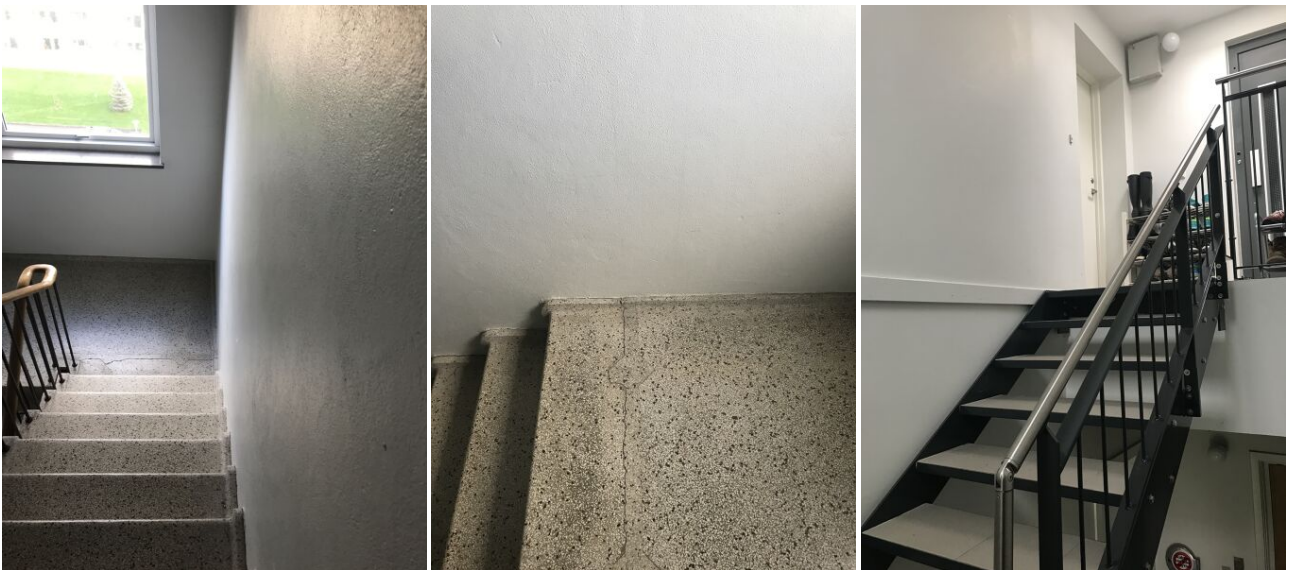
14 Hovedtrapper

Trappeopgangen ser ud til at være malermæssigt istandsat inden for den seneste tid. Selve indgangsrepose er belagt med terrazzobelægning, som er i fin stand. Trappeløb er betontrapper med pudslag i terrazzo, her ses revner ved sammenstøbninger og afskalninger ved indstøbte værn. Der er udført nedfræsninger for gulvmåtte ved yderdør. Vanger, håndlister, vinduesplader m.m. er i god stand. Døre til lejligheder er delvist nye og ældre massive pladedøre, vedligeholdelse og udskiftning er overdraget til den enkelte lejlighedsejer. Døre fremstår generelt malermæssigt vedligeholdt. Trappeopgangene er forlænget med ståltrapper til ny taghat, disse fremstår i god stand.

Efter aftale med ejerforeningen er Malerbehandling af vægge, lofter og underløb samt Reparation af skader i terrazzo rykket til 2029. Arbejdet var oprindeligt lagt i 2023. Efterfølgende vedligehold på kr. 600.000,- er heraf også fjernet fra bygningsdelskortet.

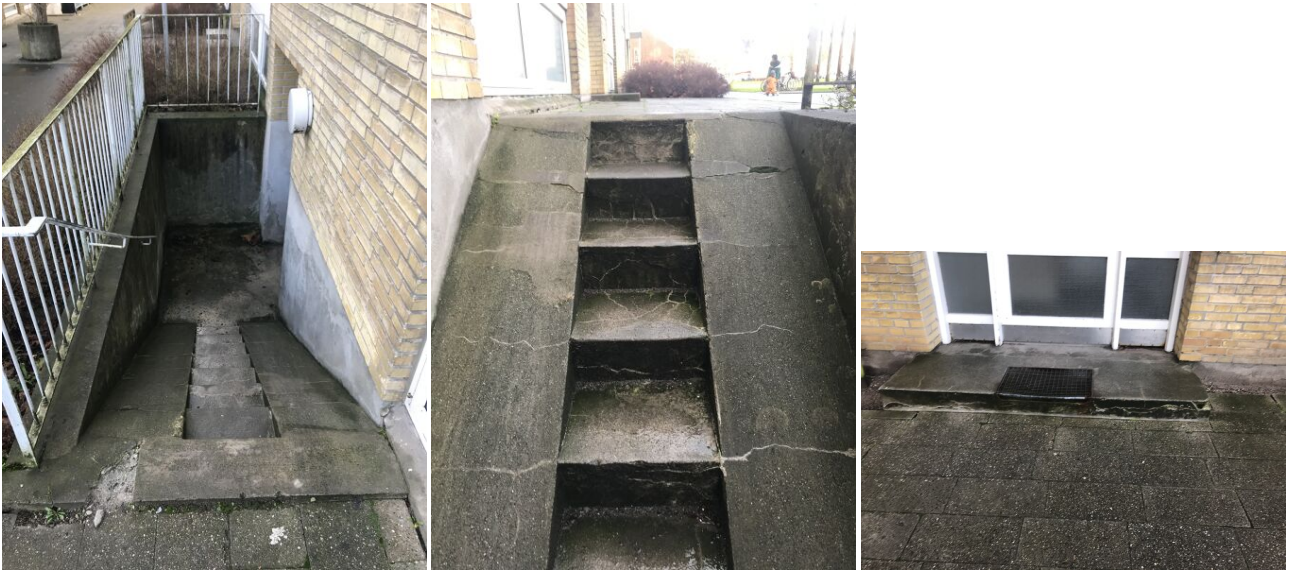
16 Udvendige trapper

Udvendige kældertrapper til bygningen er medtaget og med afskallet puds flere steder. Der er udført afløb i bunden af kældertrapper for afvanding. Trappevange er afskallet og revnet. Gelænder er flere steder angrebet af rust.

Vedligehold Udvendige trapper efterses årligt for revner og pudsafskalninger på vanger, trin eller flader. Bund i trappeskakte og lyskasser renses for skidt og blade og eftergås for revner og lunger. Det kontrolleres, at vand ledes uhindret til afløb.

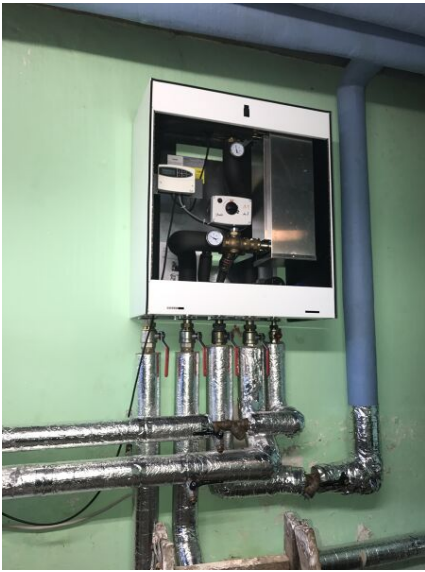
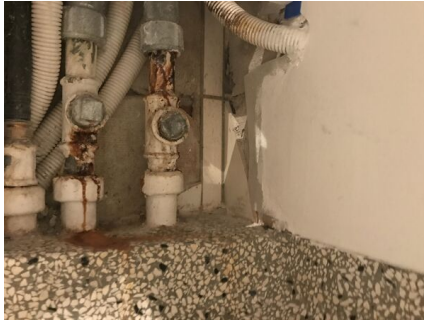
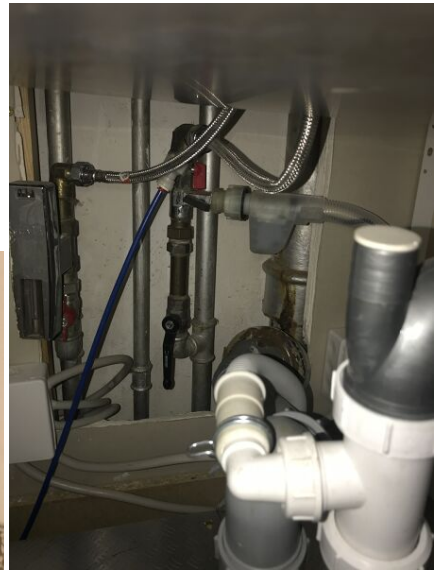
20 Vandinstallation

Der ses rust på vandrørdele, også i badeværelsesforsyninger og i kælder ved vandstik ses ældre rørfremføring. Teknisk gennemgang af vandinstallationen herunder prøveudskæring af rørdele anbefales.

Vandinstallationer eftergås løbende for tæring. Sammenblanding af materialer i ledningsnettet (jern, kobber m.v.) kan forårsage korrosion.
